ZAKŁAD GOSPODARKI LOKALOWEJ

dotyczy: odpowiedź w sprawie interpelacji Pana Sylwestra Czarnoty Radnego Rady Mikołowa

Zakład Gospodarki Lokalowej w Mikołowie w odpowiedzi na interpelację dotyczącą dachu budynku na os. Mickiewicza 13 w Mikołowie uprzejmie informuje:

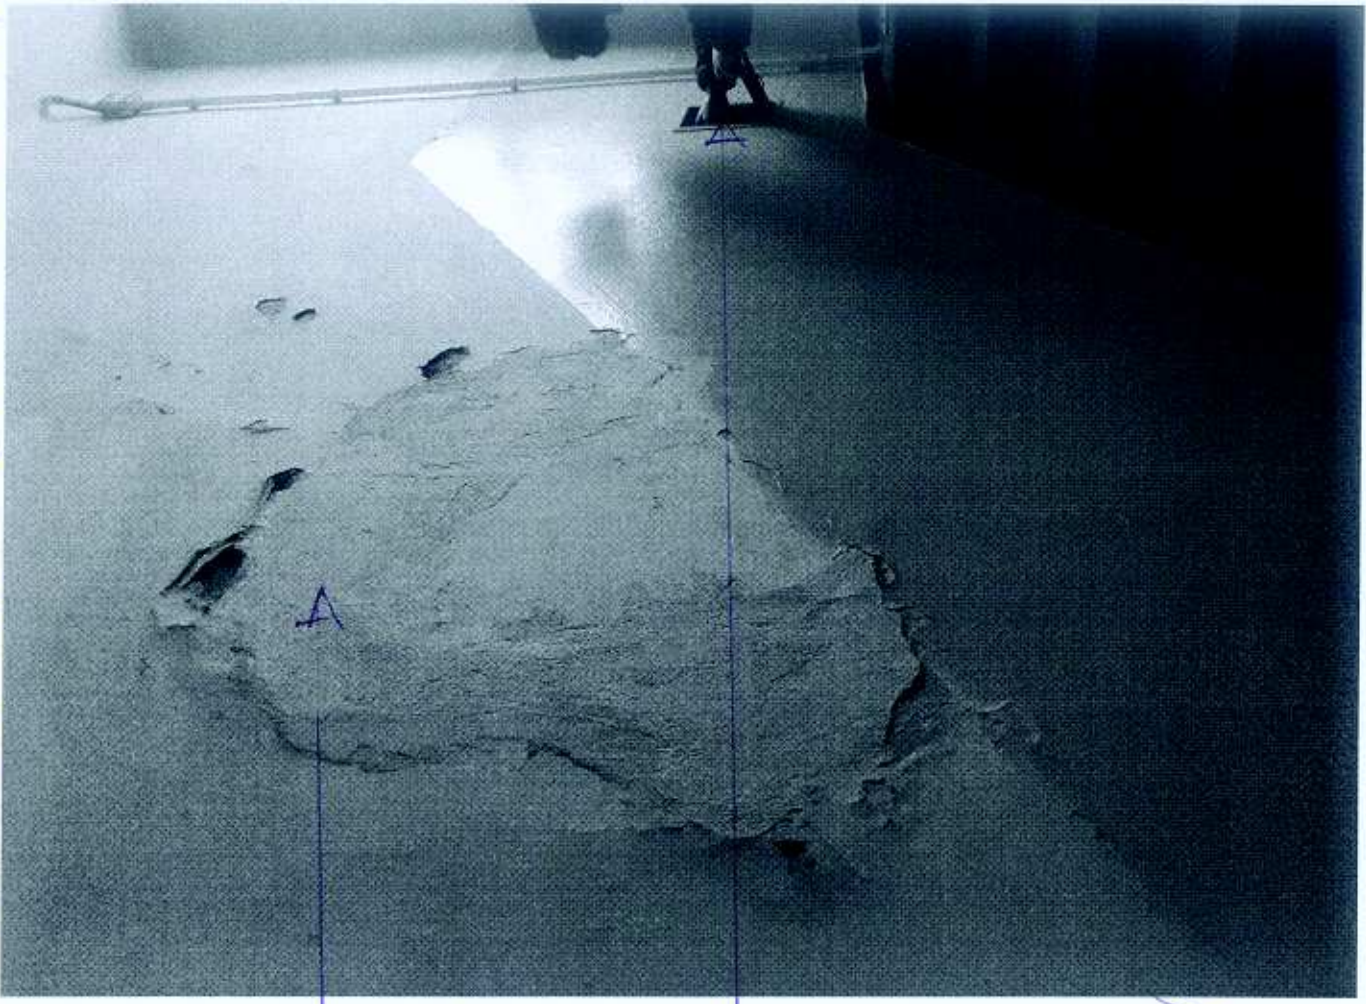
05. Mickiewicza 13 (Klatka schodowa A)

Uszkodzony tynk na ścianach / przedstawiony przez Pana Radnego na załączonej fotografii / znajduje się w klatce schodowej na wysokości 1 piętra i nie jest spowodowany przeciekami dachowymi.

odpadający i zamarzający tynk
na ścianie kominiowej
we wysokości podłogowej
pomędzy parterem i I piętrem
(tynk do wyjęcia)

Przewody kominowe które są zlokalizowane w tym rejonie na ścianie klatki schodowej są wewnątrz obudowane wkładami ALUFOL / 4szt / oraz rurami PCV / 3szt / i zostaną sprawdzone przez mistrza kominiarskiego po skuciu tynków, a następnie zostanie dokonana naprawa tj. wymiana uszkodzonych tynków na nowe wraz z odmalowaniem.

Zapobieganie czyszczeniu
przewodu kominiowego
do wyjęcia
